## 2-3. 3の階層：地震に対して構造物(建物・道路・橋梁など)自体に問題がある被害

## II 次の「直下型地震」への対応

II-2. 地震被害想定(Ak法)の提案

解説と資料編集：秋元 宏（吹田地学会前会長）

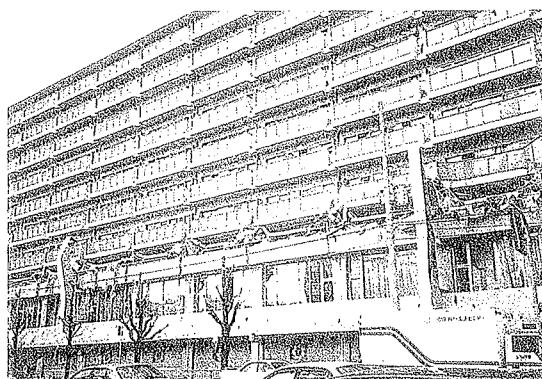
写真 阪神・淡路大震災で見られた被災例。

地震動の激しいショック(強い加速度)により、建造物を支える柱などが押し潰されることで、地震動に対する建造物の強度不足が原因である。

3階部分が押し潰された(座屈した)10階建てマンション(2階までは店舗)。西宮市北今津付近の国道2号線沿いにて。

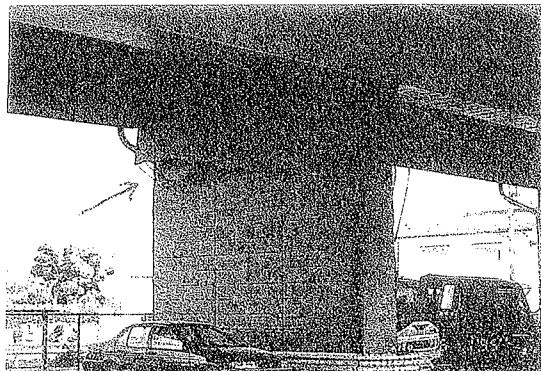
写真 阪神・淡路大震災では名神高速道路で尼崎市内の高架橋を支える数多くの橋脚に座屈が発生、同道路は復旧まで長期間不通になった。(1995年1月17日午後 秋元 宏撮影)

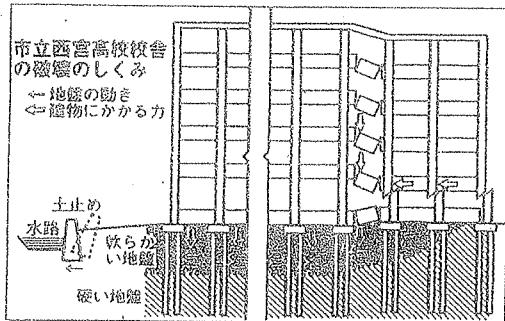
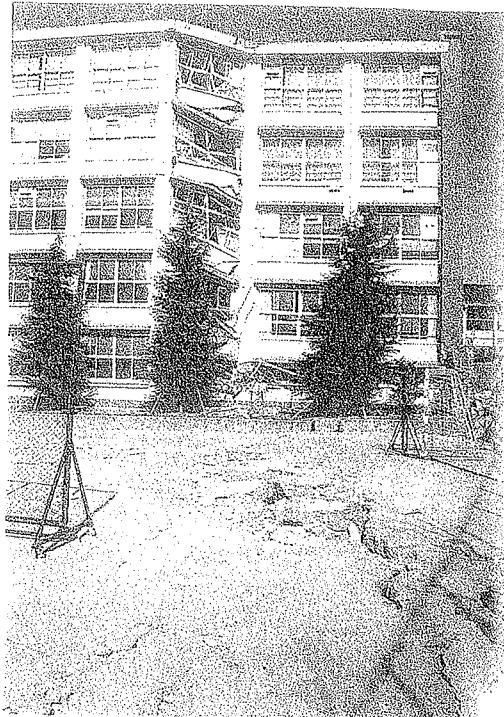
第17図 最初の破壊は、右側校舎の1階部分の柱の座屈から始まった。

地震による校舎が破壊される順序として、先ず図の1階部分右側3本の柱が地震動によって座屈する。それによって右から3つ目のスパン(梁)が破損傾斜。さらにこれより左側の校舎はもともと池を埋め立てた敷地の地盤(盛土)の液状化によって沈下。手前のグランドには地盤の液状化に伴う地割れが見られる。

写真と第17図 阪神・淡路大震災で被災した市立西宮高校の校舎。図で示された「市立西宮高校校舎の破壊のしくみ」は、関西大学直下型地震基礎地盤研究グループ(代表 西田一彦教授)による調査結果で、「ため池の埋立地など地盤が急変した場所に建てられたため、地震で不同沈下や液状化による土の流動が起き、破壊につながったことを確認した。」とある。(写真と図はいずれも「詳林」第17号-震災の記録-1995 市立西宮高等学校より)

「1の階層」については危険度評価 3 (理由は7頁2-1参照)。結果論になるが、上記の市立西宮高校の被害を例に、続いて「2の階層」と「3の階層」についてA k 法で危険度評価を試みる。

「2の階層」について…。この学校の敷地はもともとあった池を埋め立て(盛土)造成された。したがってA k 法では危険度評価 3 とされる。

「3の階層」つまり建物自体の耐震評価は、地盤の良い「大阪層群」上に載っていた校舎の一部の柱が座屈を起こした。つまり鉄筋コンクリート造りではあるが、1981年建築基準法施行令改正以前の建築であることと、耐震補強がなされていないことから、危険度評価 1 からランクを2つ落として危険度評価は 3 となる。

したがって3つの「階層」の総合危険度評価は:「1の階層」= 3, 「2の階層」= 3, 「3の階層」= 3 で、3者を重ね合わせた総合危険度評価 = 9 の結果となる。総合危険度評価の点数は、最良の3から最悪の10までの値を取る。なので市立西宮高校の校舎の総合評価9は大きな地震被害を受けやすい値を示している。

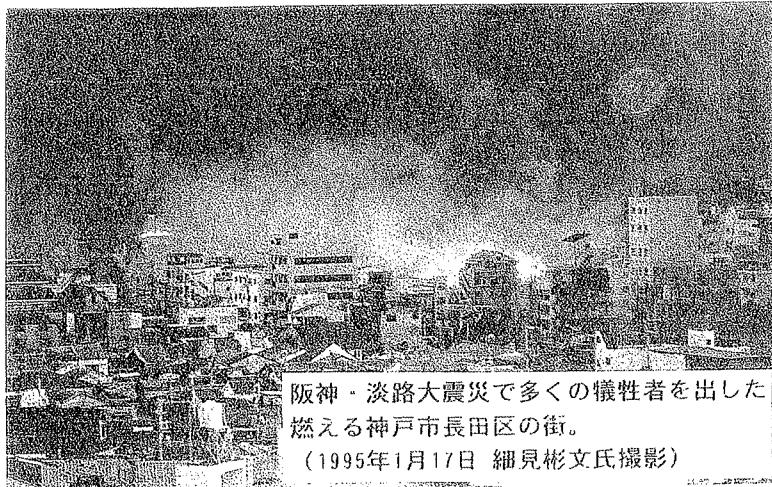
## 建築後年月が経った木造建築

特に1960年代以降、高度経済成長期に急増した木造アパートのような木造建築は耐震性に乏しく、火災の危険性も高い。このような建築物が密集している地域には特に地震やそれに伴う火災対策が必要である。耐震構造の強化

と同時に大規模火災に備えた防火対策が必要なことはい云うまでもない。特に阪神・淡路大震災の際、多数の犠牲者が出了た神戸市長田区の木造家屋密集地帯で起こった大火災の悲劇のような例を教訓に、木造家屋密集地の耐震・防火対策は行政主導のもとに各地で急ぐべきである。

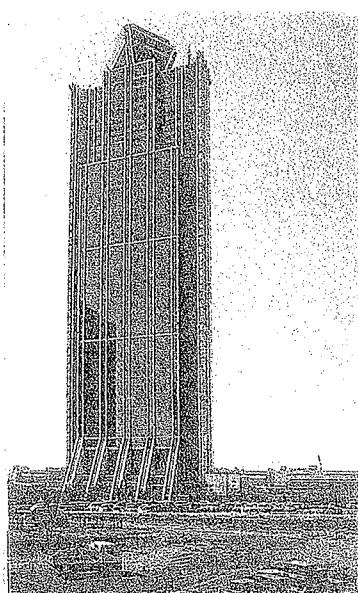
長周期振動に弱い高層建築：例えば2011年3月11日に起きた東日本大震災の際、震源から約700km離れた大阪で、55階建て（高さ256m）の大阪府庁の一部が入居する旧WTCビル（橋下知事時代に大阪府が大阪市から購入したビル=右写真）では大変だった。ちなみにこの地震の大震度はⅢであった。

地震で、同ビルではゆっくりした大きな横揺れが約10分以上続いた（揺れ幅52階で2.7m）。エレベーター全32基が停止し4基（ロープの絡まり）に5人が閉じ込められた他、天井ボードの落下・ガラスの破損・防火扉の歪み（47個所）・階段室の壁面パネルの破損や多数のひび割れなど全360カ所の被害が出た。

2011年3月11日、東日本大震災で大変だった大阪府庁の一部が入る咲州の旧WTCビル

この例に見られるように、マグニチュードの大きな地震が起った場合、震源域から離れた地域でも、減衰し難い地震動の長周期地震動のため、固有振動数の周期の長い建物が共振を起こす。近年各地に増えたタワーマンションなどの高層建造物では、直下型地震でなくても上記のような地震被害が有り得ることを知っておきたい。

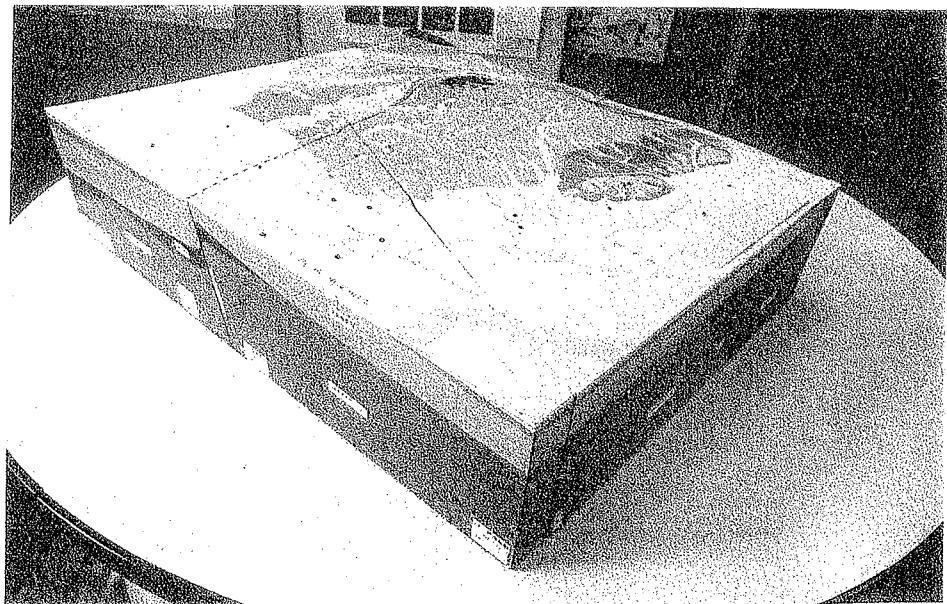
写真説明 写真の地質模型は「千里丘陵とその周辺の地質模型」

縮尺 1/2.5万 縦横比1:1 模型制作：秋元 宏(2004年)

この地質模型は、市原 実(1991年)「大阪とその周辺地域の第四紀地質図」30 URBAN KUB OTA クボタの中の「千里丘陵とその周辺の地質図(1/2.5万)」に基づいて筆者(秋元)が制作したものである。この模型は、ふだん万博記念公園内の自然観察学習館に「アズキ火山灰」など他の地質標本とともに展示されている。
