2-2. 2の階層：浅い地盤構造(地表から数m～数10mの深さ)

=沖積層や盛土などに関係する地震被害=

浅い地盤構造(地表から深さ数m～数10m)に影響される地震被害、例えば地盤の液状化・盛土の崩壊などについて、阪神・淡路大震災などに見られた被害例を中心に紹介する。

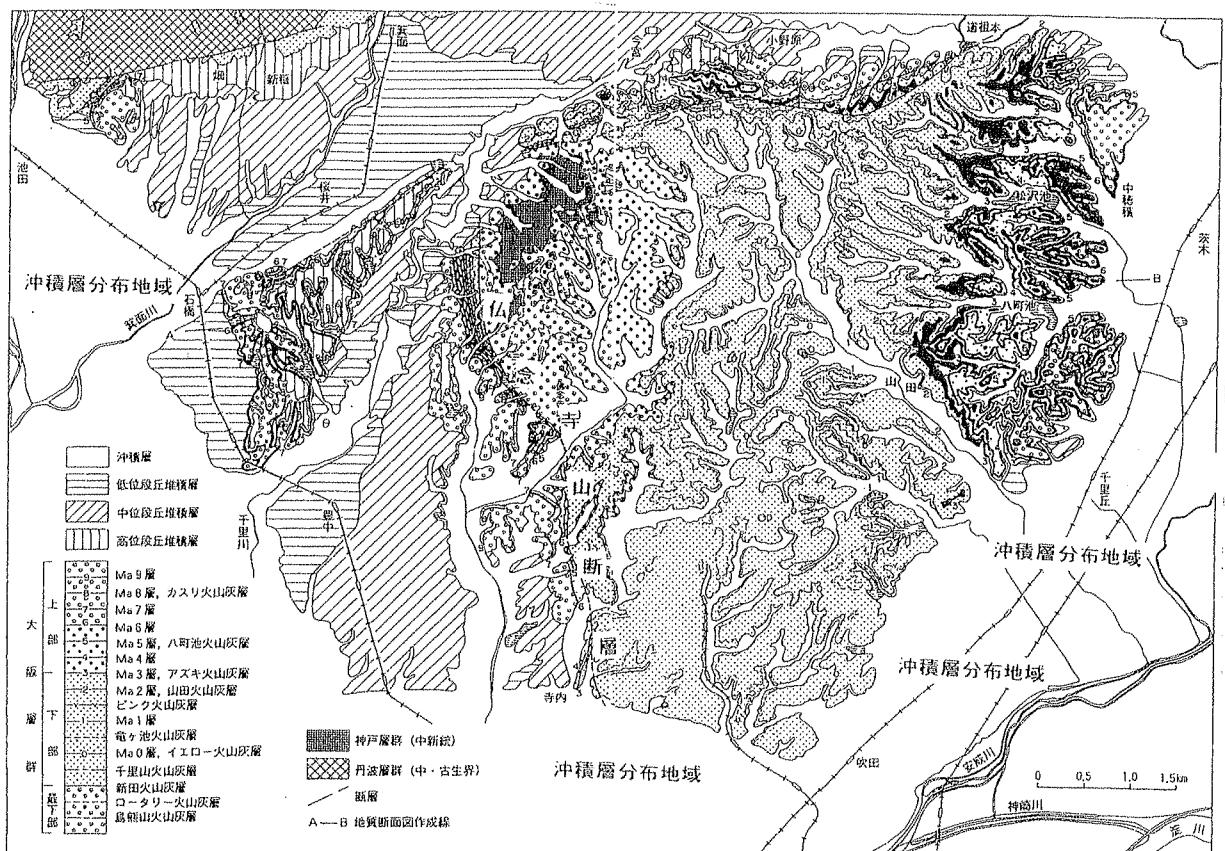
16図 地震による地盤の液状化が起きやすい沖積層

大きな地震動による地盤の液状化は、沖積平野を覆っている沖積層で発生する。上の地質図中「白」で表された部分が沖積層分布地域である。この地域の沖積層の厚さは地表から数m～10数m程度で、地下水の水位が浅く地下に砂層～シルト層がある場合特に液状化が起こりやすい。

上の図は千里丘地域と周辺の地質図(市原 実 1993年による)に一部加筆した。

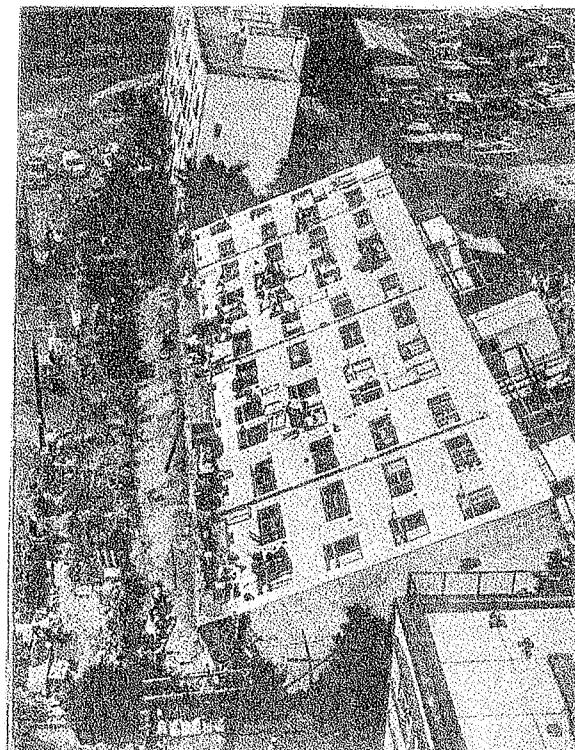
写真：地盤液状化による被害例

1964年6月16日13:02発生 新潟地震の例①

新潟市内の県営住宅。地震後、建物はゆっくりと傾斜。

この建物の住人は“天井窓”的ように空を向いた窓から荷物を運んだり、出入りしなければならなかった。

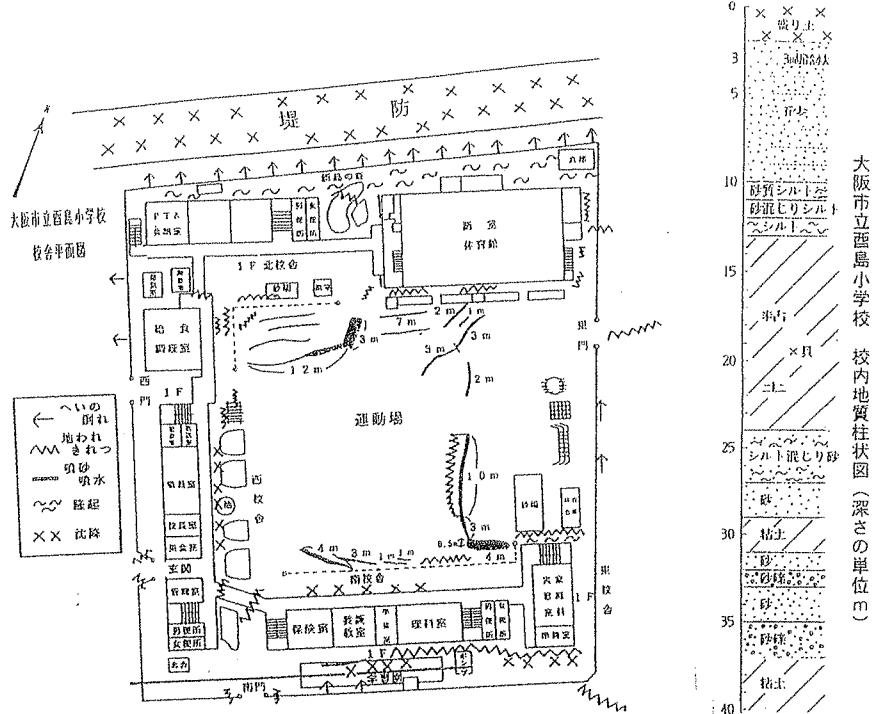
17図 阪神・淡路大震災の際、沖積層に生じた地盤液状化の例

大阪市此花区西島地区 大阪市立西島小学校の被害の様子をまとめた図。大阪市内の淀川左岸の河口近くにある同小学校敷地に地盤液状化によって生じた被害と構内敷地の沖積層地質柱状図(右図)。(田中聰 1995年による)

被害例：へいの倒れ・地割れ亀裂・噴砂・地面の盛り上がりと沈下(不同沈下)

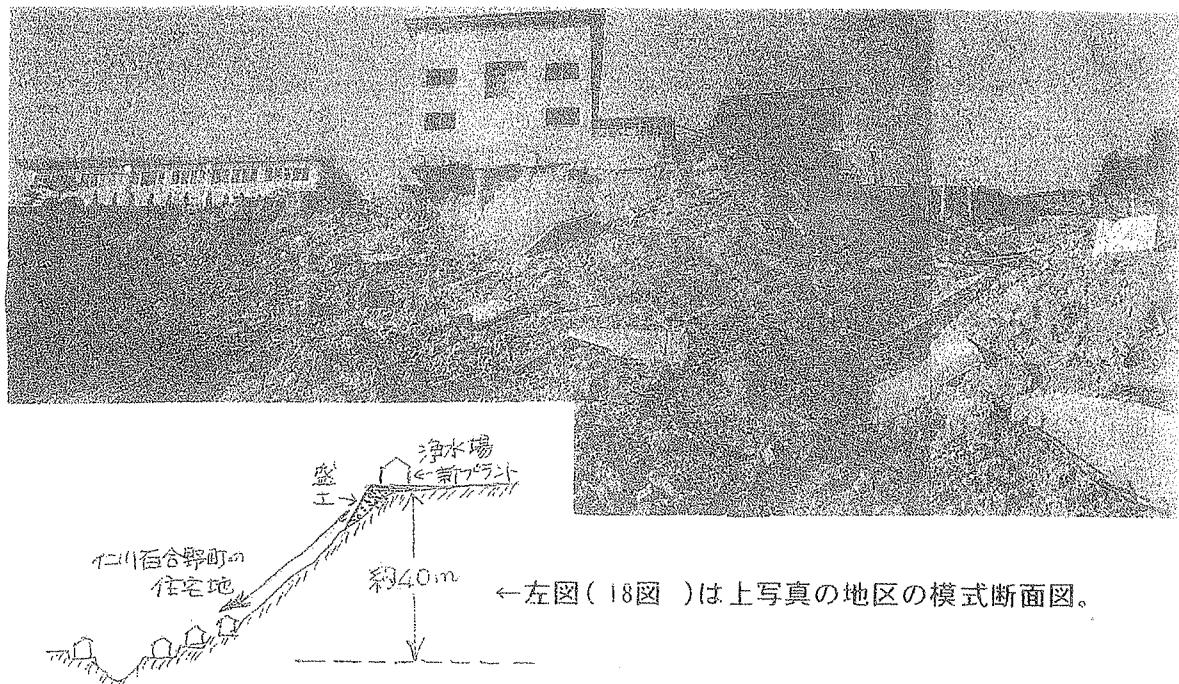
18図 と写真 阪神・淡路大震災で高所の盛土が崩落、その下方にあった住宅街を襲い多数の犠牲者がいた例

写真の上方にある浄水場の敷地の一部にあった盛土が地震動によって崩落、写真手前にあった西宮市百合野町の住宅街を襲い34名の犠牲者がいた。〔写真是国土問題研究会(1995年)発行「地震と震災」論文集 池田 碩「写真に見る地震の巨大なエネルギー」より〕

高所にある物体は位置のエネルギーを持っている。それが落下して低い場所へ移動すると、位置エネルギーのかなりの部分が運動エネルギーに変わる。この運動エネルギーが大きな破壊力を發揮する。盛土の中でも特に高所にある盛土は防災上警戒を要する。高所の盛土が崩落した場合には、その運動エネルギーのため破壊力が大きく、盛土の下方にある建造物などに大きな被害を及ぼすことを知らねばならない。18図・19図とそれぞれの写真にその実例を示す。

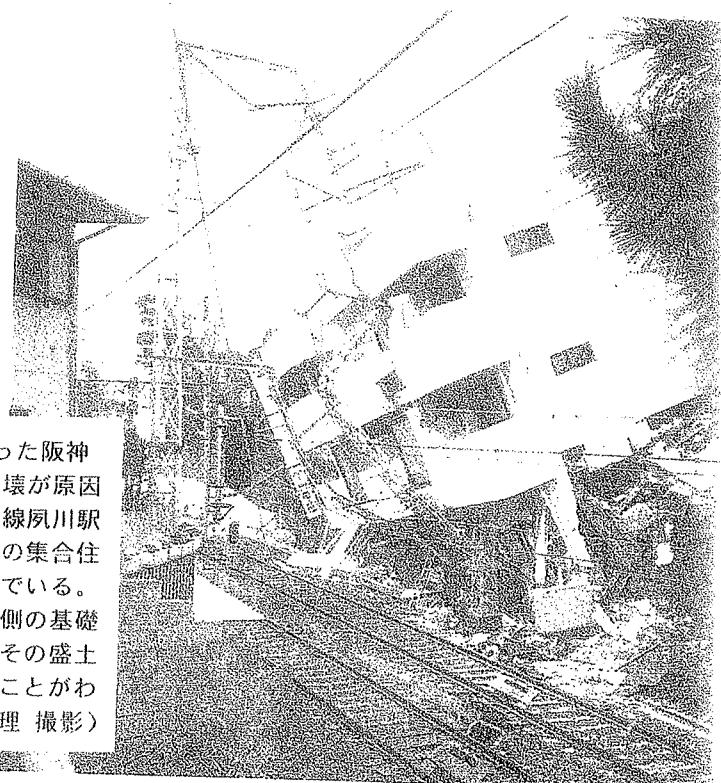
写真 1995年1月17日未明に起こった阪神・淡路大震災の際、盛土の崩壊が原因と考えられる被害。阪急神戸線夙川駅西方で鉄筋コンクリート造りの集合住宅が阪急の線路側に倒れこんでいる。よく見ると、この建物の線路側の基礎がもともと盛土の上にあり、その盛土の崩壊によって建物が倒れたことがわかる。(1995年1月18日秋元真理撮影)

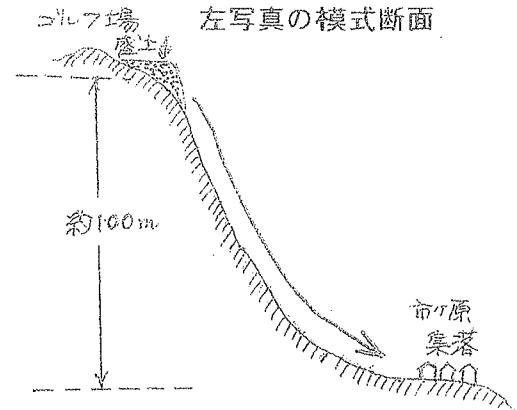
19図と写真 1967年7月上旬の長雨と豪雨により高所の盛土が崩落、下方の市ヶ原集落を襲う

↓下図(19図)は
ゴルフ場 盛土

写真の最上部にあったゴルフ場の盛土の一部が豪雨のため崩壊、標高差約100mの斜面を滑落して下方の市ヶ原集落(神戸市中央区)を襲い、21名の犠牲者を出した。(1967年7月16日 秋元 宏 撮影)

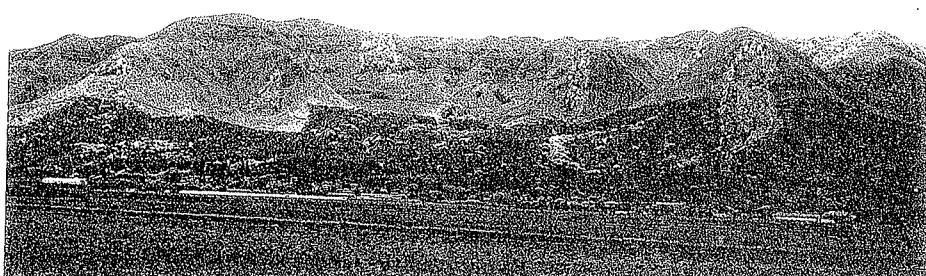
写真 熊本地震(2016年4月14日 M6.5・同年4月16日 M7.3)で発生した阿蘇北側外輪山に見られる斜面崩壊(白い辺で示した部分)。阿蘇市尾ヶ池地区から撮影。

下の写真は2018年9月6日未明に起きた北海道胆振(いのり)東部地震($M = 6.7$)により発生した大規模な斜面崩壊の様子を上空から撮ったものである。この地震で発生した斜面崩壊は、北海道西部の支笏湖付近の数ある火山からもたらされた新しい火山灰。火山礫などが厚く広く分布する地域である。特に高所にあるこの種の地層は地震や水害で崩壊すると大きな災害を引き起こすことがあるので、警戒が必要である。次頁の下の写真は2015年の九州熊本地震で同様の斜面崩壊が阿蘇の外輪山の斜面で起きた例である。
